横 浜 町 風 力 発 電 所

環 境 影 響 評 価 報 告 書

2026 年 5 月

横浜風力開発株式会社

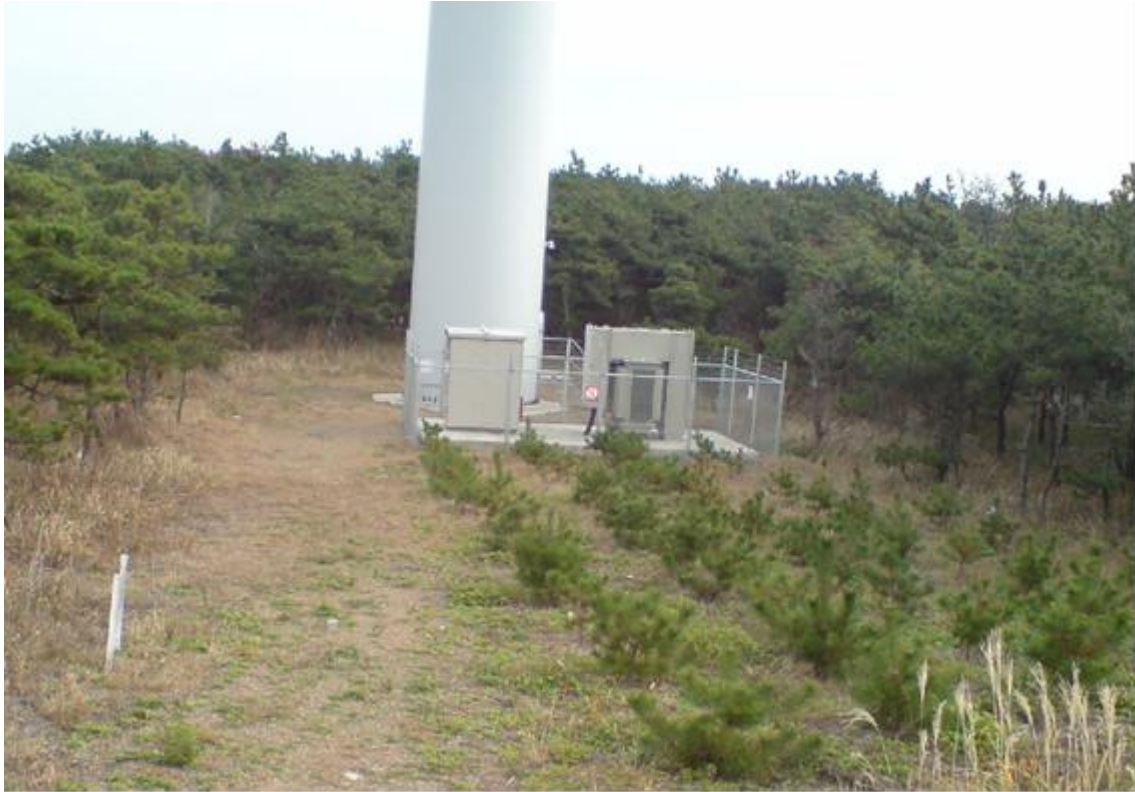
図 1.4-1 緑化の例

4.5ha は、工事終了後に植樹又は種子吹付けによる緑化を行った。

種子の配合は表 1.4-3 のとおりであり、用地管理者と協議の上、種子の配合を決定した。
