尻別風力発電所
事後調査報告書

令和5年2月

尻別風力開発株式会社

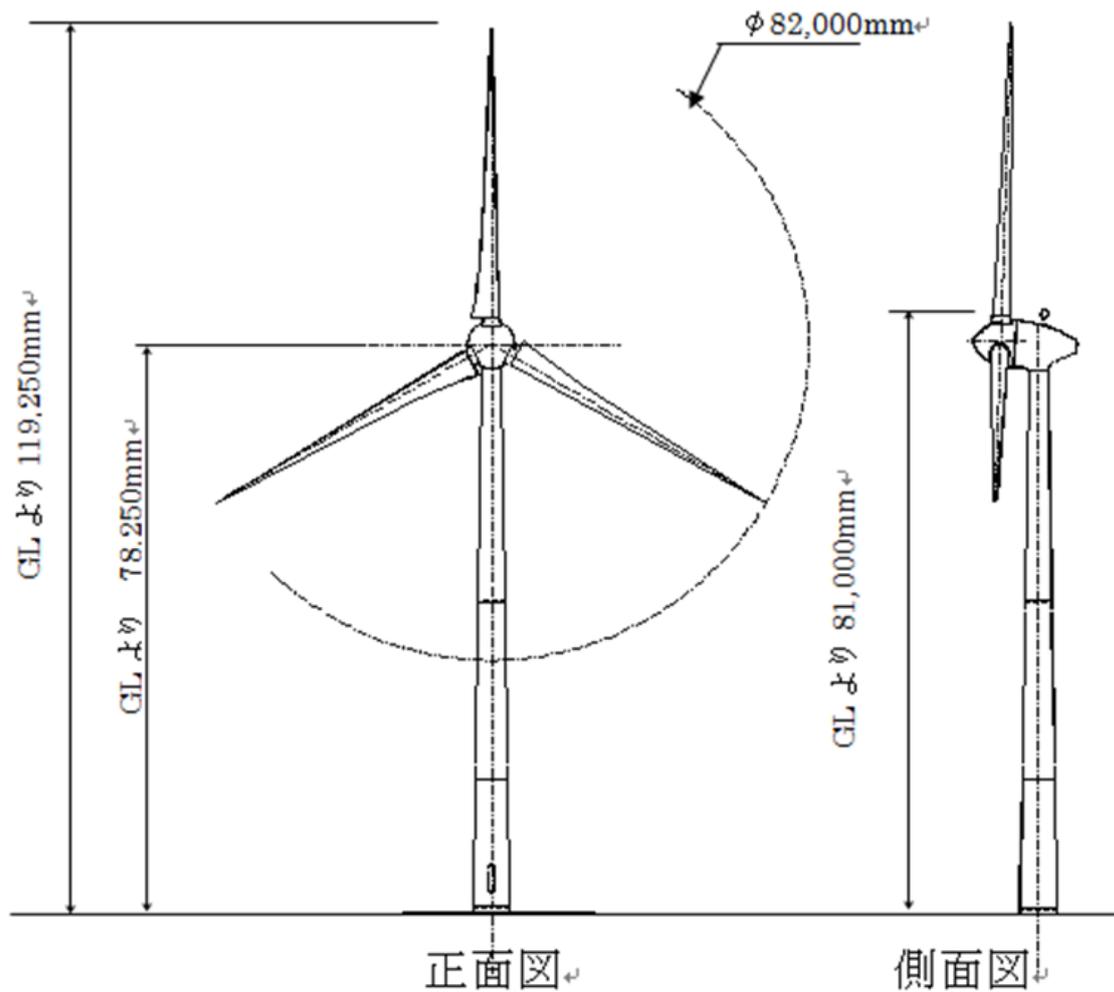
図 1.2-2 風力発電機の外形図

設置した風力発電機の概要は表 1.2-1、外形図は図 1.2-2 に示すとおりである。

項目	諸元
風車型式	Enercon
発電機種類	同期発電機
定格出力	3,000kW
ローター直径	82m
ローター中心までの地上高 (ハブ高)	78m
カットイン風速	3~4m/s
定格風速	13~15m/s
カットアウト風速	10分平均風速: 25m/s 以上
定格回転数	~19rpm
設置基数	10基
耐用年数	20年

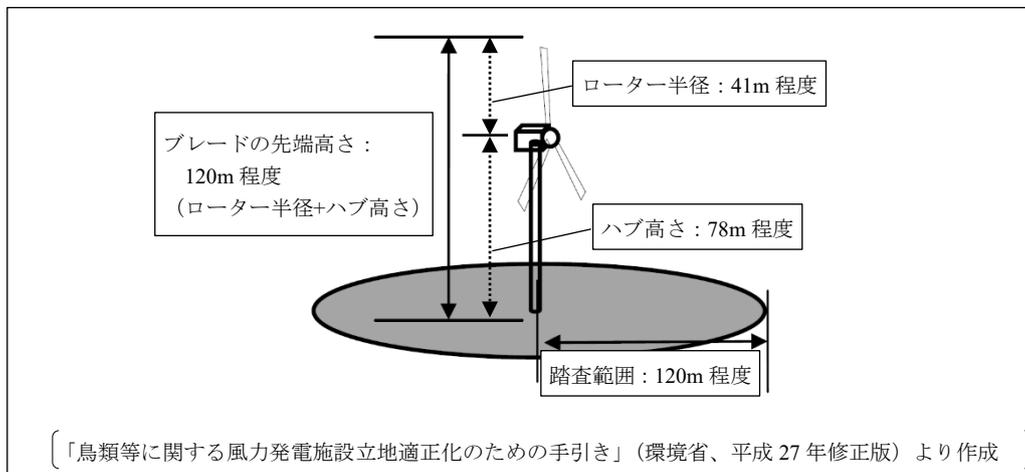
図 2.4-1 踏査範囲

「鳥類等に関する風力発電施設立地適正化のための手引き」(環境省、平成 27 年修正版)に基づき、風力発電機を中心に、地上からブレード先端部までの高さ(120m 程度)を半径とした調査範囲を設定し、安全に踏査可能な範囲において死亡・傷病個体を確認した。なお、調査地点は風力発電機の設置地点である 10 地点とした。

注: 踏査範囲は、「鳥類等に関する風力発電施設立地適正化のための手引き」(環境省、平成 27 年修正版)を参考に、風力発電機を中心に半径 120m 程度の円内とした。

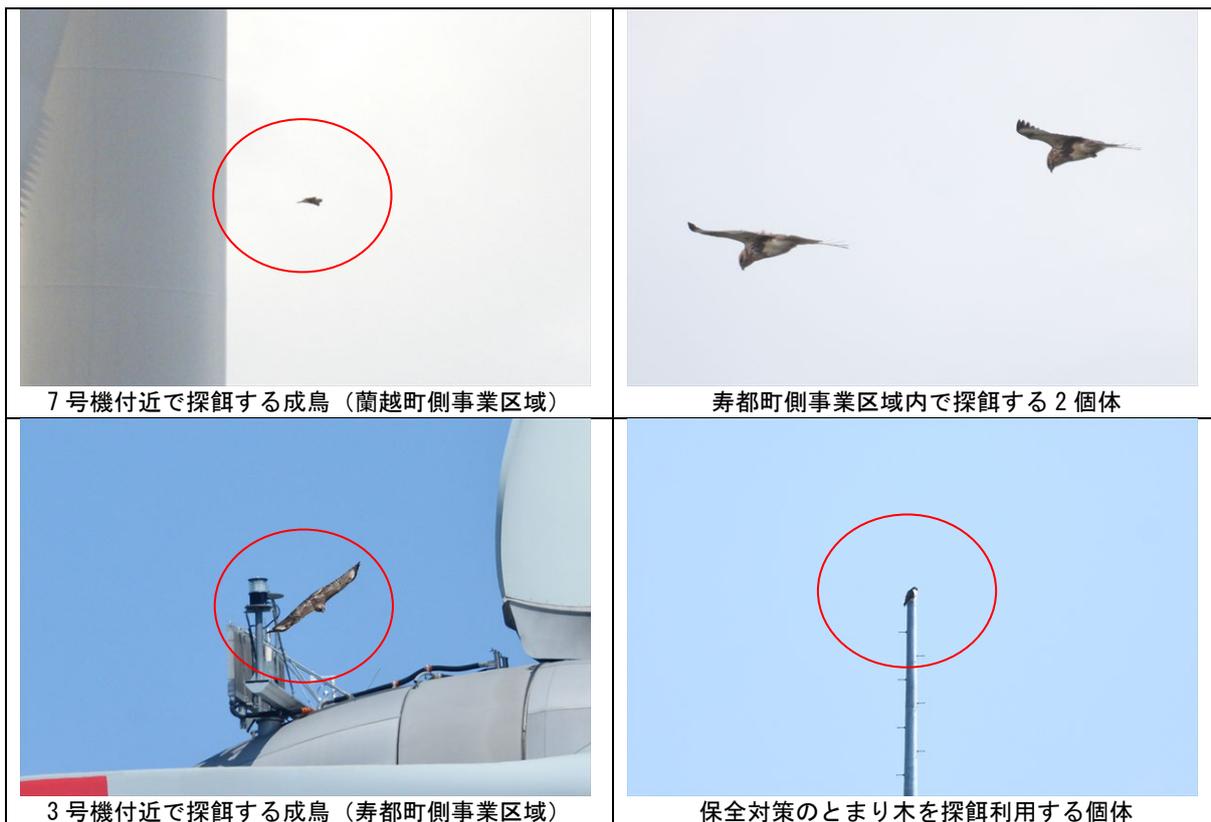
写真 2. 4-1 事業区域内及び保全対策のとまり木の利用状況

11月	—	—	3	—	3	1	<p>事業区域内で6例、事業区域外で2例が確認された。</p> <p>事業区域内では、蘭越町側及び寿都町側の双方で、渡り・移動分散途中と考えられる個体が出現し、探餌行動やハンティングが確認された。</p> <p>事業区域外では、尻別川周辺等で探餌行動が確認された。保全措置として設置されたとまり木については、本種の利用及びペリット等の利用痕跡は確認されなかった。</p> <p>既知の4ペアはいずれも確認されなかった。</p>

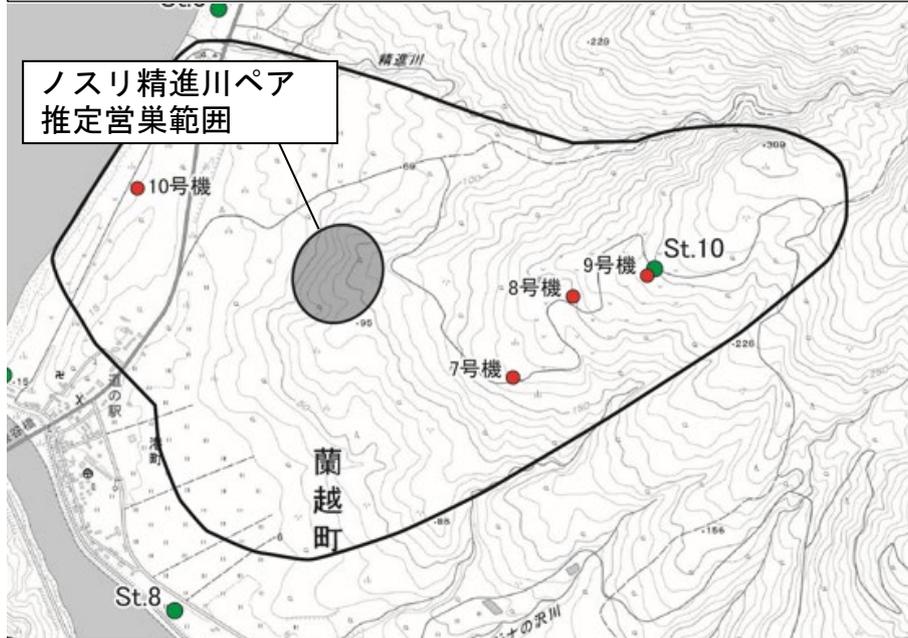
図 2.4-6 精進川ペアの推定営巣範囲及び巣探し踏査結果

事後調査において生息が確認された精進川ペアは、4 月から蘭越町側の事業区域内のピーク 95 付近に執着する様子が見られ、6 月には同ピーク北側斜面への餌運びやその付近の林内から餌乞い声と思われるペア個体の鳴き声が確認されたことから、同斜面で営巣及び繁殖中の可能性が高いと考えられた。その後、7 月及び 8 月には、餌運びや巣立ちした幼鳥は確認されず、繁殖は途中で失敗したものと考えられたが、8 月及び 11 月に営巣及び繁殖の可能性が考えられた範囲を中心に利用巣を探索した。

探索の結果、林内は深く密生した笹藪に阻まれて探索が困難な状況もあり、精進川ペアの利用巣を発見するには至らなかった。しかし、依然として当該斜面で営巣及び繁殖が行われた可能性が高いと考えられたため、本ペアの出現状況及び行動内容から、図 2.4-6 に示すとおり、営巣地が存在する可能性がある範囲を推定営巣範囲として整理した。精進川ペア及びノスリ以外の猛禽類については、写真 2.4-2 に示すとおり、蘭越町側の事業区域内でハチクマの可能性のある本年利用巣と利用種（造巣種）不明の古巣が確認された。

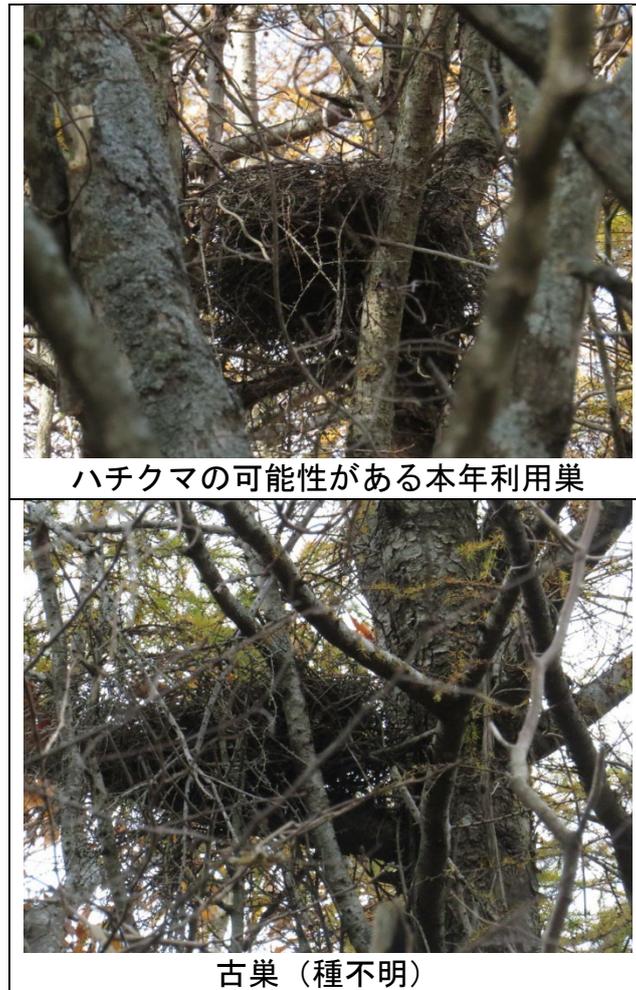
写真 2.4-2 確認された巣の景観

ハチクマの可能性のある本年利用巣については、営巣木は緩斜面のカラマツ林の林縁部に位置し、6 月～8 月にかけてハチクマのペアと思われる雌雄の林内出入りやとまり等が集中した範囲であった。巣は羽毛の付着等の本年の利用痕跡が見られたため、本年に営巣及び繁殖利用されたものと考えられたが、巣及び巣下に利用種の特정이可能な猛禽類の羽根や食痕等は確認されなかった。そのため、利用種の確実な判断は困難であるが、ノスリを含む事後調査における猛禽類の出現状況や巣の大きさ・巣位置等から、ハチクマが営巣及び繁殖利用した可能性が最も有力と推定し、ハチクマの可能性のある本年利用巣として整理した。なお、精進川ペアの巣の可能性については、餌運びや林内からの鳴き声の確認は本巣付近ではなかったこと、本巣付近で林内出入り等の利用を示唆する様子が確認されなかったことから可能性は低いと判断した。ただし、上述のとおり、本巣においては明確な利用種を示す痕跡は確認されなかったため、確実な判断は困難である。

古巣については、7 号機に隣接するトドマツ植林地付近のカラマツで確認された。巣は一部が崩れており、搬入された青葉や巣材、羽毛の付着等の本年の利用痕跡は認められなかった。

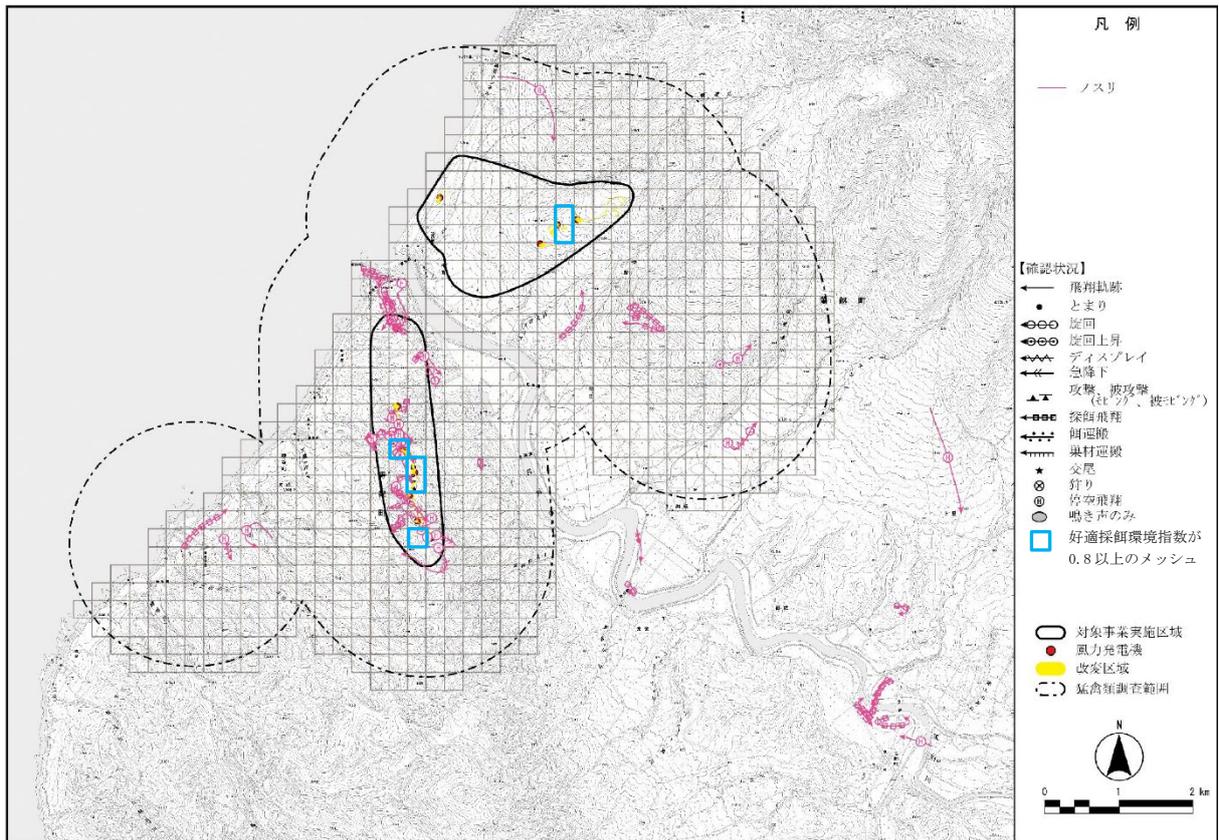
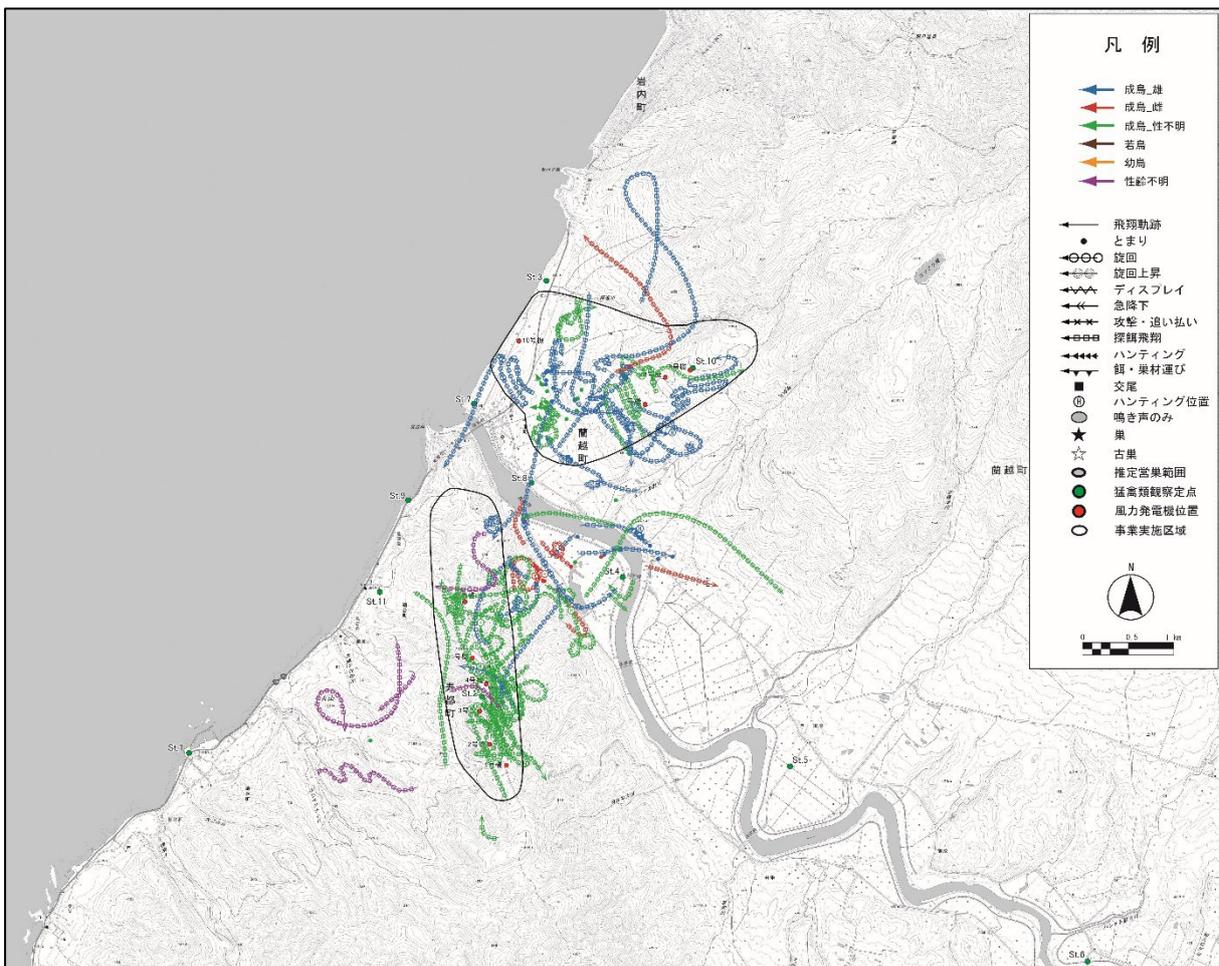
図 2.4-7(1) 繁殖期におけるノスリの採餌行動の比較 (上：評価書、下：事後調査)

事後調査の結果、ノスリの採食行動について評価書時の調査結果と比較すると、図 2.4-7 に示すとおり蘭越町及び寿都町双方の事業区域は全域が採食地として利用されており、全体に良好な結果であった。各風力発電機付近で採食行動が確認されたほか、蘭越町側の事業区域では 1 ペアの生息が確認されたこともあり、採食行動が顕著に増加していた。また、評価書時の予測による好適採餌環境指数が 0.8 以上のメッシュ周辺における採餌行動については、事業区域内については評価書の結果から大きな変容は見られなかった。繁殖期及び非繁殖期の区別に見ると、繁殖期については双方の事業区域及び風力発電機付近の採食行動は大幅に増加しており、特に蘭越町側の事業区域については顕著であった。非繁殖期については、事後調査では蘭越町側の事業区域では顕著に増加していた。寿都町側の事業区域ではやや少なかったものの、繁殖期同様に各風力発電機付近で採食行動が確認されており、総じて大きな変容は認められなかった。なお、非繁殖期である 3 月及び 9 月～11 月は本種の渡り期にあたり、個体数の変動が大きい時期であるため、渡り個体数の一時的な増減によって生じた差異の可能性も考えられた。

以上のことから、事後調査におけるノスリの生息及び採食利用状況は総じて良好と考えられ、特に蘭越町側の事業区域については、生息及び採食利用状況共に評価書時の調査結果を上回るものであった。バードストライクに関する調査結果も踏まえると、本事業における風力発電機の存在及び稼働はノスリの生息及び採餌環境へ著しい悪影響を生じたものではなく、評価書における予測から顕著に悪化及び後退した事象は認められなかった。

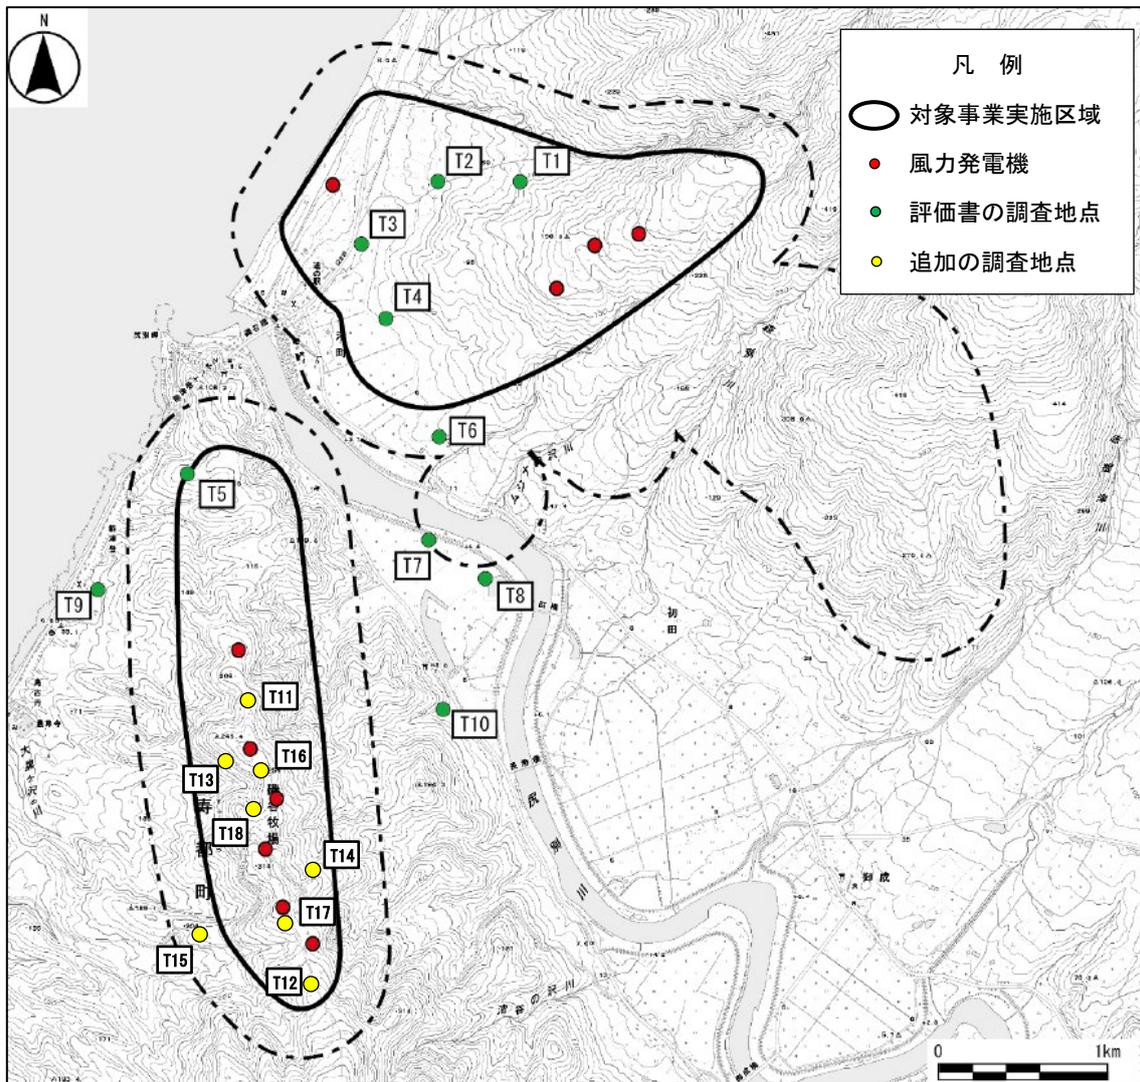
図 2.4-8 ノスリの餌生物量に関する調査の調査地点

工事開始前に実施した、評価書におけるノスリの餌生物量調査の 10 地点 (T1～T10) に加えて、専門家の助言により平成 30 年に実施した追加調査の 9 地点 (T5、T11～T18) を追加した。

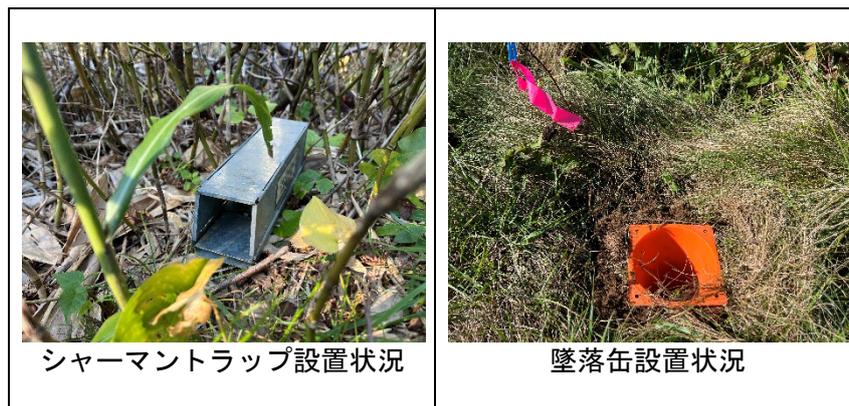
写真 2.4-3 トラップ設置状況

調査はノスリの主要な餌資源と考えられるネズミ類及びトガリネズミ類（以下、小型哺乳類）を対象に、調査地点1か所につき、シャーマントラップ15個（餌：クルミ）と墜落缶5個を2晩設置して実施した。捕獲した小型哺乳類は、頭胴長、尾長、耳長、体重、性別等を計測したのち速やかに放獣した。

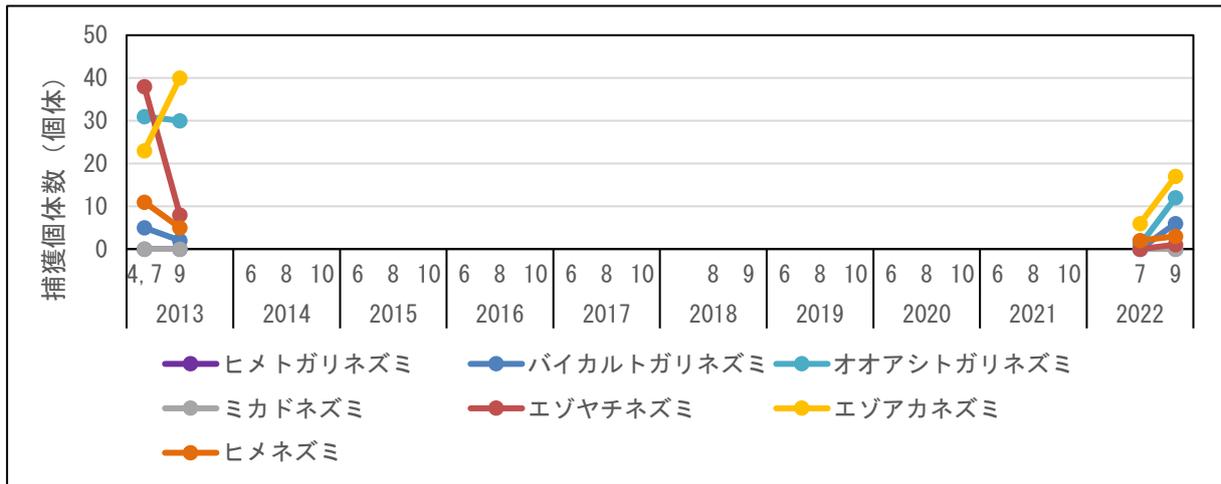
図 2.4-9 事後調査における小型哺乳類の捕獲数の推移 (評価書との比較)

事後調査の結果、季節区分別に評価書時の調査結果と比較すると、繁殖期では全体に減少傾向が見られた。非繁殖期では牧草地・放棄耕作地においてバイカルトガリネズミ、オオアシトガリネズミが増加したものの、他の植生区分では全体に減少傾向が見られた。追加調査の結果と比較すると、繁殖期では全体に減少傾向が見られた。非繁殖期では落葉広葉樹林及びササ草地においてエゾアカネズミ、ヒメネズミ、オオアシトガリネズミにやや増加傾向が見られたものの、他の種では減少傾向が見られた。

以上のことから、本事業による小型哺乳類への影響については、事後調査においては総じて工事前より小型哺乳類の捕獲個体数に減少傾向が見られ、特にエゾヤチネズミの捕獲数は非繁殖期に 1 個体のみと減少が顕著であった。ただし、エゾヤチネズミについては、地方独立行政法人 北海道立総合研究機構 森林研究本部 林業試験場が毎年実施している調査結果によると、全道 310 地点における本年 6 月のエゾヤチネズミの平均捕獲数は、過去 50 年で 3 番目に低い結果であったと報告され、10 月の平均捕獲数も昨年よりわずかに多いものの例年を下回るものであった*1。また、図 2.4-11 及び資料 2.4-3 の後志総合振興局管内における林業試験場の本年の小型哺乳類の調査結果と、事後調査結果である図 2.4-9 及び図 2.4-10 を比較すると、エゾヤチネズミを中心とした小型哺乳類の個体数の推移は概ね一致した。図 2.4-11 に示すとおり小型哺乳類の個体数は年によって変動が存在すること*2も踏まえると、事後調査におけるエゾヤチネズミを中心とした小型哺乳類の捕獲数の減少は、これらの年変動による一時的な現象の可能性が高いと考えられた。
